膨胀土渠坡破坏机理及处理措施研究

摘要:膨胀土渠坡失稳破坏频率大,是渠道运行的最大安全隐患。通过对膨胀土渠坡破坏机理深入分析认为,土体膨胀性及结构面发育程度是控制渠坡稳定的内因,雨水、地表水、渠水入渗是引起渠坡失稳的主要外因。结合国内外大量工程实例分析,特别是南水北调中线南阳段膨胀土试验成果,指出了针对膨胀土渠坡不同的破坏机理与地质环境条件,所采取的坡面防护、工程抗滑、坡顶防渗等综合措施,以及加强观测与反馈分析,深入进行工程研究的建议。

Study on failure mechanism of expansive soil canal slope and treatment measures

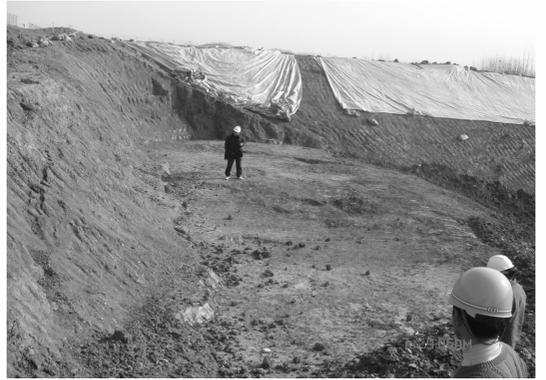
图 1 单个裂隙面形成的滑面

由于滑坡受结构面的严格控制,因此该类滑坡均为折线型,后缘一般为陡倾的拉裂面,底滑面迁就已有的结构面,或大部分追踪已有结构面,少部分剪断土体。由单一裂隙面或层面构成底滑面的滑坡可称为“单一结构面滑坡”,由多个裂隙面和裂隙面之间被剪断的土体共同构成底滑面的滑坡可称为“复合型滑坡”。南阳膨胀土试验渠道开挖施工期发生的 5 处滑坡,均属于受单个裂隙面控制的单一结构面滑坡,其滑面近于水平,前缘局部甚至反倾坡内(见图 1)。试验

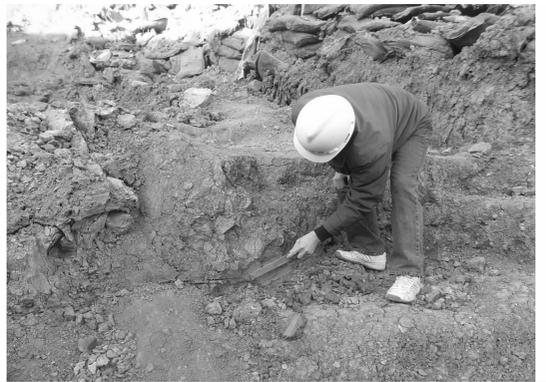
图 2 剪断土体形成的滑带

渠道建成后发生的 5 处滑坡则全部属于复合型滑坡(见图 2),表明土体中裂隙的相互贯通、直至产生滑动,有一个滞后过程。对南阳中 IV 区滑坡解剖发现,底滑面大部分追踪已有缓倾角裂隙面发育,总体上较为平整,因已有裂隙面不完全在一个平面上,底滑面略有起伏,其中已有裂隙面占底滑面的比例约为 63%。
