## 7890 II 型 GC 程序升温失常及其恢复

**摘要** 本文介绍天美公司 GC7890 II 型气相色谱仪使用过程中遭遇程序升温失常故障时所观测到的主要现象, 分析该仪器进行程序升温控制的原理, 并介绍预防排除此类故障的方法。

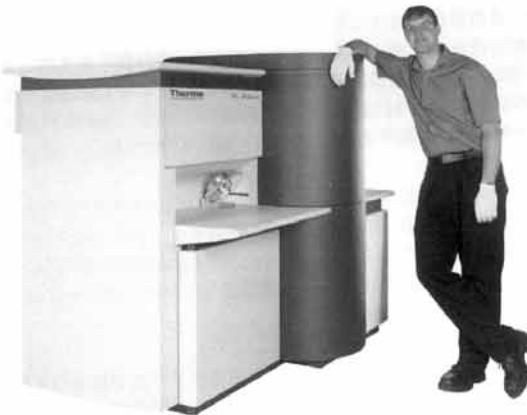
图 8 K-Alpha 一体化整机照片

K-Alpha XPS 能谱仪具有现代 XPS 谱仪的功能和特点, 现代化的电子学设计、先进的分析部件和全新的一体化仪器结构。功能齐全, 使用操作和维护非常方便简单, 分析测试效率高。它不仅性能优异, 而且价格合理, 具有很高的性价比。K-Alpha 的诞生, 使 XPS 变为一种快速、简单和可靠的表面分析和测试技术, 必将更加广泛地应用于工业和研究等各个领域。
