## 中碳结构钢焊接工艺\*

**摘要:**分析前罩部件焊点脱落原因和不同热处理工艺对前罩部件焊点牢固性的影响情况,研究中碳结构钢焊接工艺.试验结果表明,采用焊后去应力回火并调整加工路线能满足前罩部件的使用强度要求,从而保证产品质量稳定.

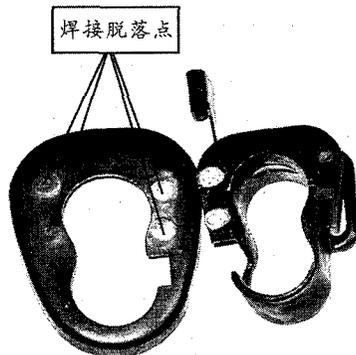
图1 前罩部件脱落情况

前罩部件脱落情况见图1,靠背带环扣的2个焊接点有黑色覆盖物,断口较平直,隐约可见结晶颗粒.另2个焊接点断口较平直呈银灰色,可见结晶颗粒,4个焊接处断口均为脆性断口<sup>[1]</sup>.

前罩部件焊接处脱落原因:因该部件由前罩和前罩座淬火热处理后点焊而成,焊接处组织为马氏体,而焊后未进行去应力回火处理,造成焊接处脆性较大,受冲击易脱落,这就是造成枪上的前罩部件焊接处脱落的原因.

根据工艺试验的研究成果,对前罩部件成品和在制品制定了相应的方法进行处理,并对产品图进行完善,即取消前罩和前罩座零件淬火热处理要求,调整到前罩部件焊接后进行淬火热处理.进一步落实到加工工艺中,对前罩部件加工工艺路线进行调整,先将前罩与前罩座焊接,焊后去应力回火,然后再进行淬火、黑色磷化处理.这一研究成果在产品设计和制造环节的相关焊接类似问题具有较强的指导意义,对中碳结构钢和合金结构钢火后的焊接工艺提出了新的课题.
